# Anleitung für das Update von i-Telex-Karten durch die Ethernet-Netzwerkkarte.

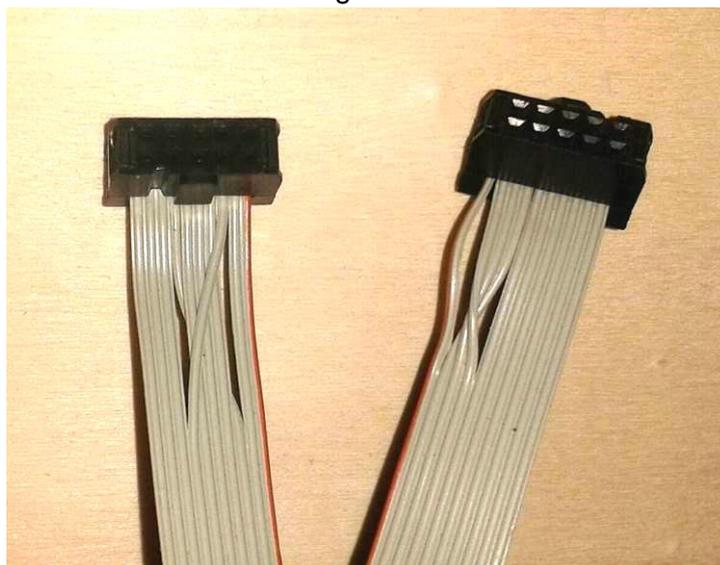
1-1, 2-4, 3-7, 4-2, 5-5, 6-6, 7-3, 8-8, 9-9, 10-10

Das Kabel kann einfach hergestellt werden mit normalem 10-poligen Flachbandkabel (ca. 50 cm lang) und 10-poligen Quetsch-Pfostenbuchsen, indem an einem Ende die Adern 2 und 4 und am anderen Ende die Adern 3 und 7 getauscht werden. Das sieht dann so aus:

Das Kabel ist elektrisch symmetrisch, d.h. es ist egal welches Ende an welche Seite gesteckt wird.

Dieses Programmierkabel muss an beiden Enden eine 10-polige Pfostenbuchse haben, aber nicht 1:1 verbunden, sondern entsprechend folgendem Schema:
